# NEWS NGK: BOUGIE D'ALLUMAGE

PNT 2016-012-BA-Problèmes Installation  
Date 02.05.2016

## Problème de montage ZKBR7A-HTU

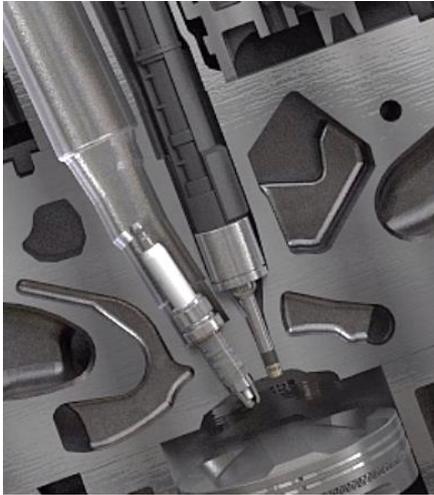
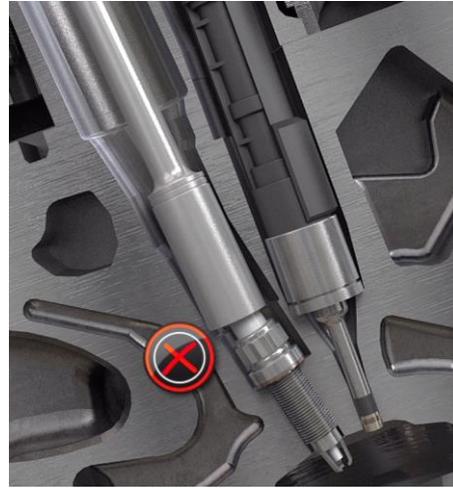
Les bougies endommagées sont toutes installées sur les moteurs BMW N43 et N53. Sur ces moteurs, la bougie d'allumage est installée dans le puits avec un angle de plus de 5°. Ainsi, la bougie doit être démontée/ installée avec une douille articulée. La douille standard ne peut pas être utilisée!

La position d'installation n'est pas visible en regardant par le haut du puits de bougie. Les mécaniciens essaient donc d'utiliser une douille de bougie standard, et la positionne sur la bougie en forçant. Les traces sur les bougies endommagées le prouvent. Vu que les bougies sont installées dans un angle, la douille crée une pression latérale sur l'isolant de la bougie, ce qui cause les fissures.

Pour éviter ces dommages et des ratés d'allumage, il est impératif d'utiliser une douille articulée. Cet outil est disponible chez les fournisseurs d'outils spéciaux. (Attention: Une version bi-hexagonale est nécessaire!)

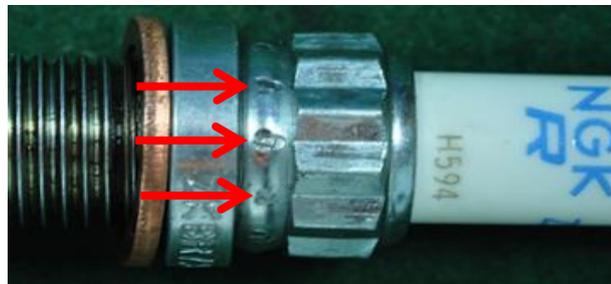
Les fissures dans l'isolant sont causées par un impact mécanique contre le côté de l'isolant. Les inspections visuelles ont montré également que les bougies reçues présentent des traces faites par l'application d'une force exercée par la douille de bougie.

*Traces d'une  
douille de bougie  
installée en  
forçant*

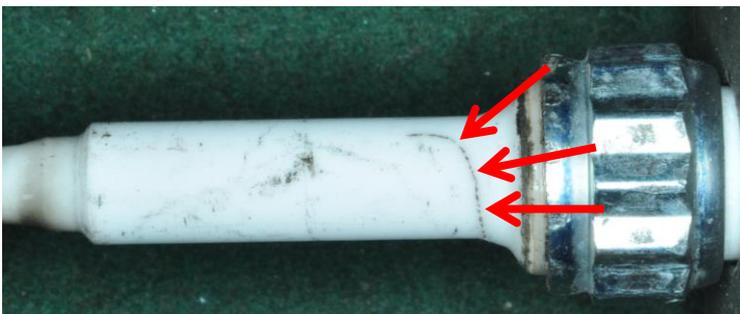
Après avoir désassemblé les bougies d'allumage, nous avons détecté des fissures sur l'isolant. Ces fissures permettent à l'étincelle de passer à travers l'isolant, causant des ratés d'allumage.

*(Bougie d'allumage  
sans son filetage)  
Fissures sur l'isolant,  
créant des ratés  
d'allumage*
