PNT 2016-012-SP Повреждения при установке свечи ZKBR7A-HTU
02.05.2016

Повреждения при установке свечи ZKBR7A-HTU

TECHNICAL INFORMATION

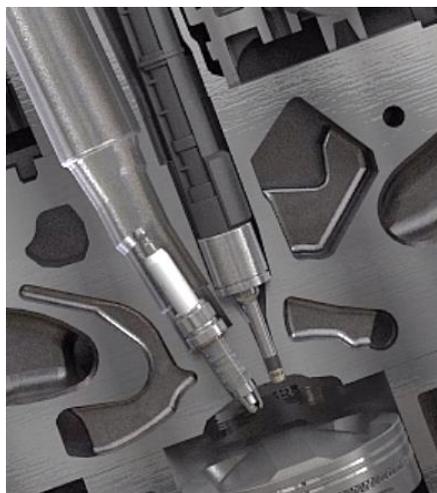
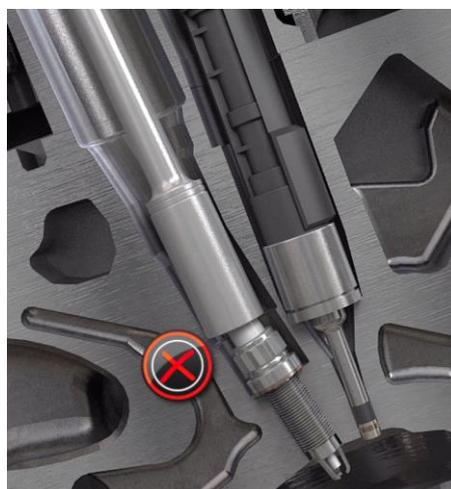
Повреждённые свечи устанавливались в двигателях BMW N43 и N53. В этих моторах свечной колодец имеет изгиб с отклонением от оси более чем на 5°. Поэтому, монтаж и демонтаж свечей должен производиться только с помощью специальной свечной головки с интегрированным шарниром. Обычную свечную головку использовать нельзя!

Место установки свечи не видно, глядя сверху в свечной колодец, поэтому механики пытаются использовать обычную свечную головку и накидывают её на свечу с применением усилия, даже с использованием молотка. Следы на корпусе свечи подтверждают это. Так как свеча установлена под углом, свечная головка создаёт давление сбоку на свечу, что приводит к повреждению изолятора.

Чтобы предотвратить повреждения и пропуски зажигания обязательно нужно использовать специальную свечную головку с интегрированным шарниром. (Внимание: необходима головка под 12-гранную звёздочку – Vi-Hex!)

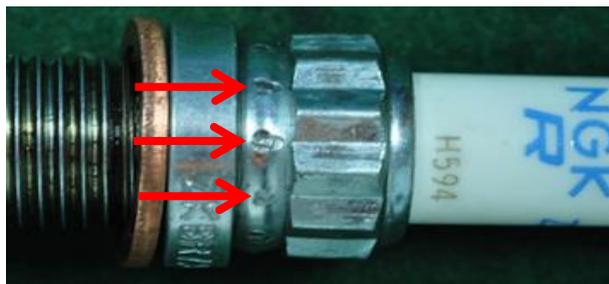
Следы от свечной головки на корпусе, свидетельствующие о применении ударного воздействия

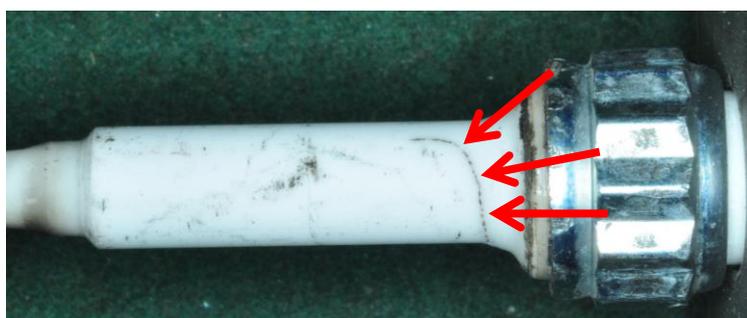
При изучении свечей были выявлены поломки/трещины изолятора. Эти повреждения позволяют искре «прошивать» через изолятор, что вызывает пропуски зажигания. Повреждения были вызваны механическим воздействием сбоку. Визуальный осмотр также показал, что на свечах имеются следы от свечного ключа.

*(разобранная свеча – убрали резьбовую часть)
Повреждение изолятора, вызывающее утекание искры*
