# Diagnose van bobines

IGNITION  
PARTS

VOERTUIG: Ford Focus III

MOTOR: 1.0 EcoBoost (drie cilinders, benzine, directe injectie, turbo)

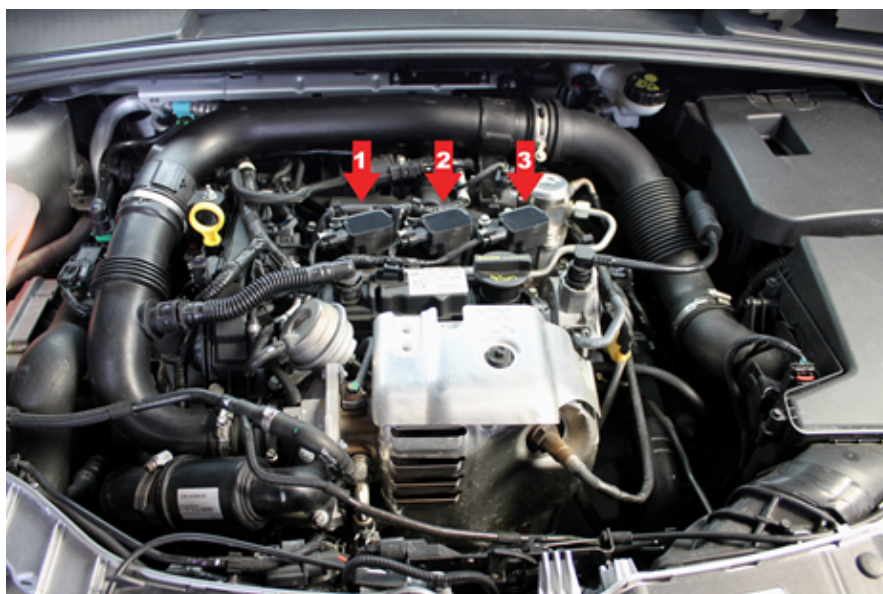
De EcoBoost-motor is uitgerust met drie enkele bobines, één per cilinder, in de getoonde posities.

Ter identificatie begint de nummering van de cilinders aan de kant van de distributieriem van de motor.

Afbeelding 1: Motorruimte Ford Focus 1.0 EcoBoost. Locatie van de bobines

De vorm van deze bobines is onconventioneel door de gebogen constructie. Deze is nodig voor de aansluiting op de bougies die onder een hoek geplaatst zijn voor de meest effectieve werking van de injectiestraal. Bij benzinemotoren met directe injectie zijn de juiste positie en hoek van vonk en straal, ten opzichte van elkaar, zeer bepalend voor de kwaliteit van de verbranding.

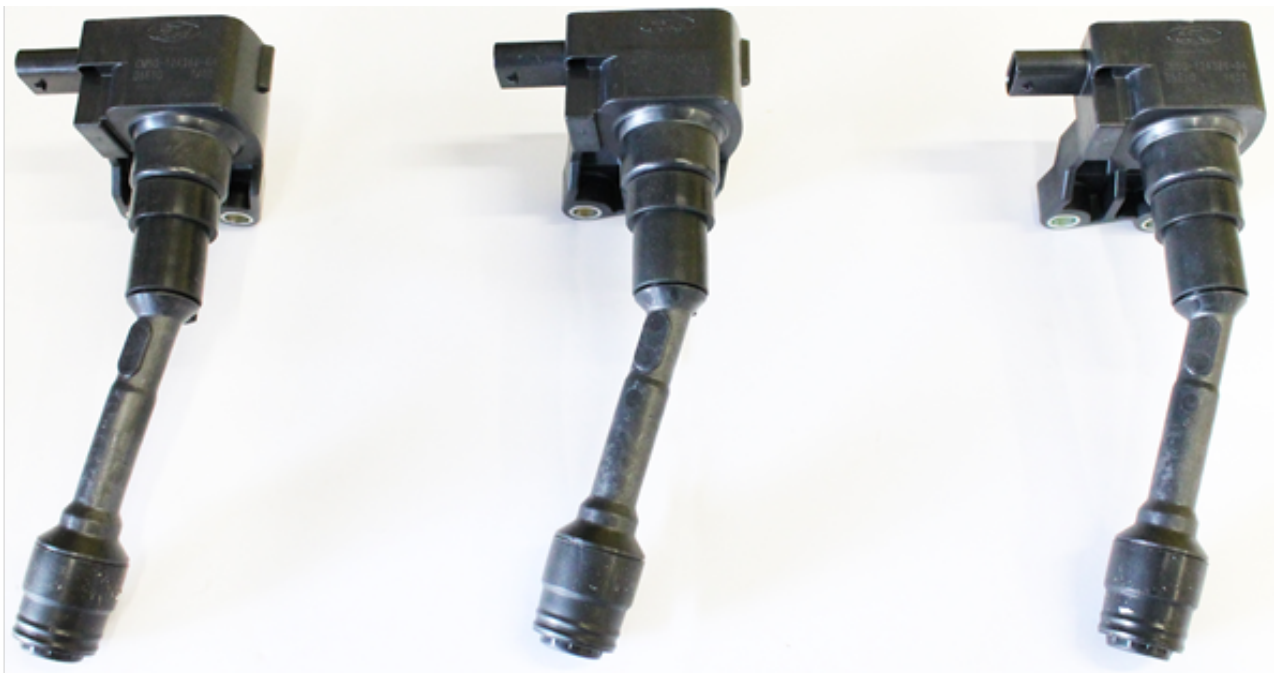
Afbeelding 2: Detail van bobines

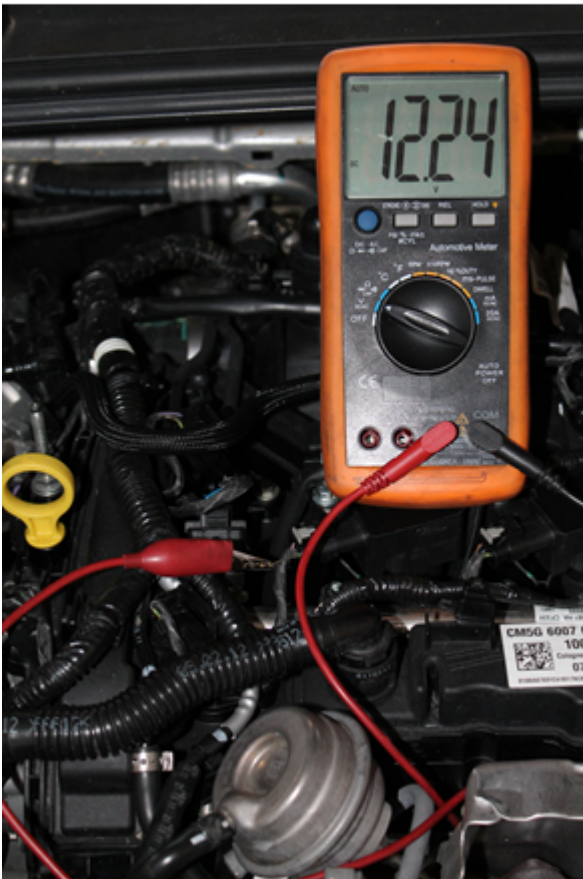
Analyse van de stroomtoevoer met behulp van een multimeter op pin 3, met een vastgestelde waarde die gelijk is aan, of groter dan onderstaand cijfer (Accuspanning).

Afbeelding 5: 12.24V Bobine Stroomtoevoer

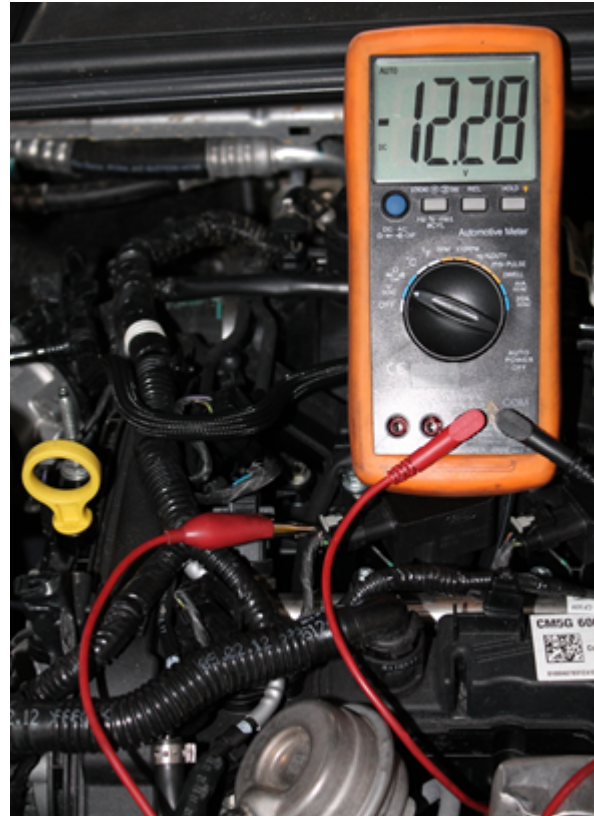
De gecombineerde aarding wordt gemeten in relatie met de positieve massa. (zie schema). Ook moet in dit geval de (negatieve) accuspanning worden getoond.

Afbeelding 6: -12.28V Bobine aarding

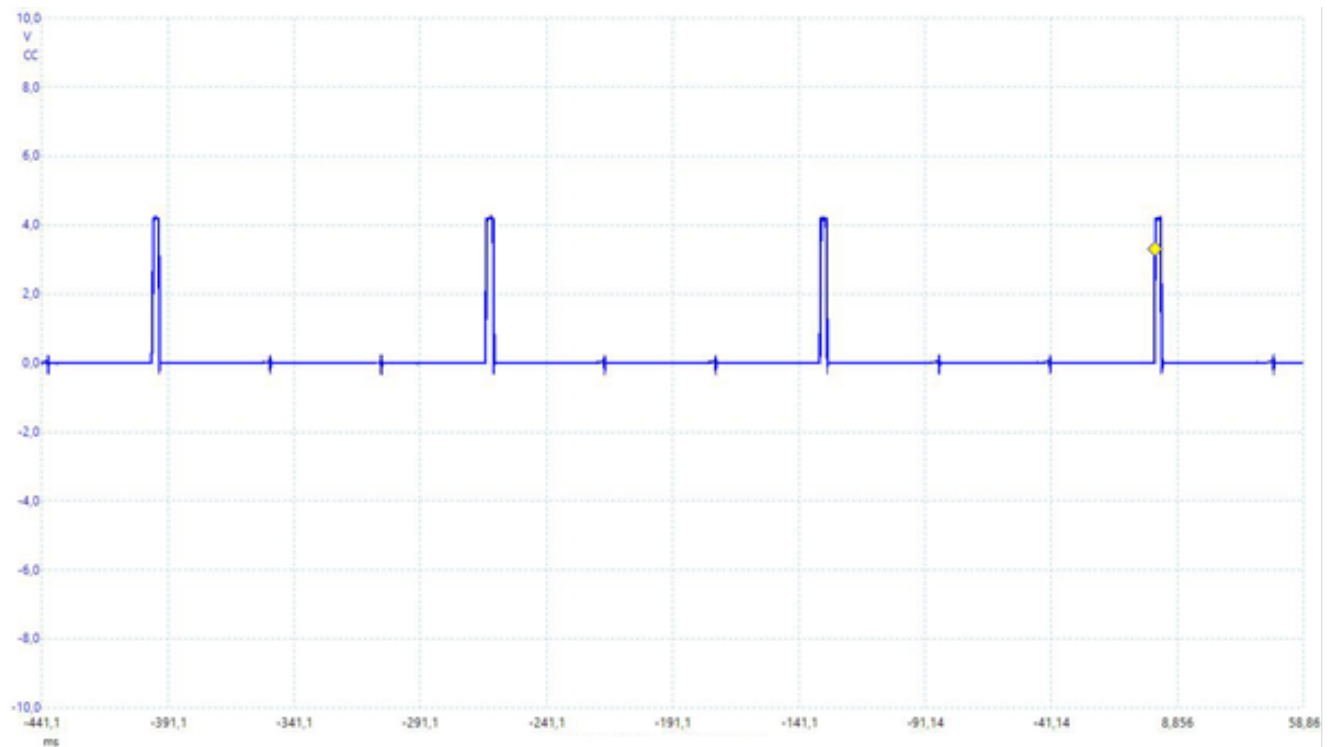
Kijken we nu naar de opdrachtimpuls die de motorregeleenheid naar elke bobine stuurt. Zoals aangegeven ontvangt de bobine niet zozeer de klassieke "aarde gebonden" opdrachtimpuls, maar eerder een blokspanningssignaal. Door de impuls genereert de interne elektronica de spanningssprong in de eerste spoel, waarna via elektromagnetische inductie het secundaire voltage ontstaat.

Afbeelding 7: Pin 1, opdrachtimpuls van de regeleenheid naar de bobine. Stationair draaiende motor. X = 50 ms/div; Y = 2 V/div

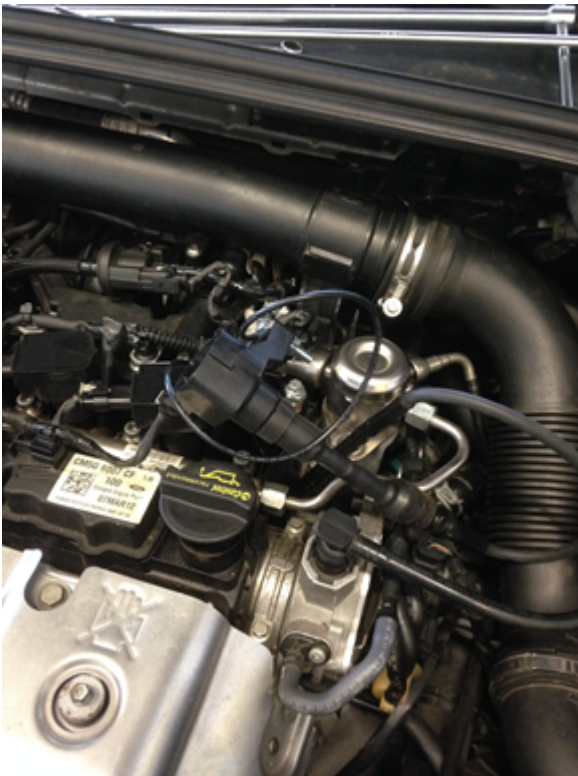
Voor deze meting werd de bobine verwijderd van de bougieschacht (primaire aansluiting blijft) waarna een verbindingsdraad werd aangebracht tussen de bobine en de bougie. Deze draad werd verbonden met het inductieve opnamepunt van de testapparatuur.

Houd er rekening mee dat de aarding van deze bobine verloopt via de bevestigingsschroeven, dus er moet een aparte aardverbinding worden aangebracht.
