ARAÇ: Ford Focus III

MOTOR: 1.0 EcoBoost (üç silindir, benzin, doğrudan enjeksiyon, turboşarjlı)

MOTOR KODU: M1DA

YIL: 2013

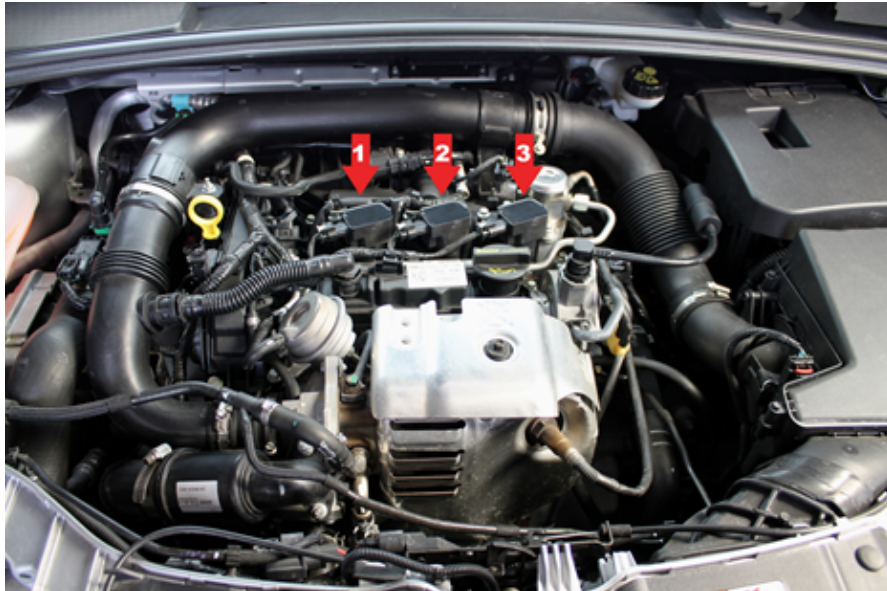
Resim 1: Ford Focus 1.0 EcoBoost motor bölmesi. Ateşleme bobinlerinin yeri

EcoBoost motor, üç tekli bobin ile teçhiz edilmiştir, silindir başına bir tane olup gösterildiği gibi yerleştirilmiştir.

Tanımlanmaları için, silindir numaralandırma, motorun triger kayışı tarafında başlar.

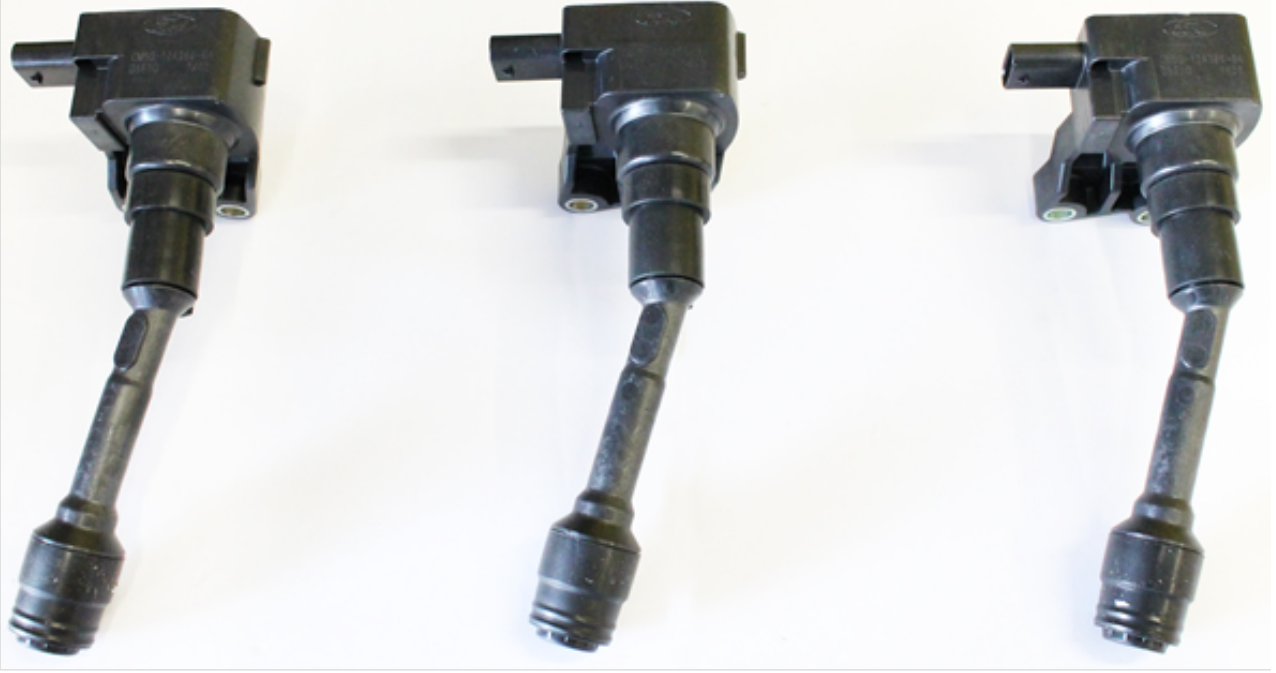
Resim 2: Ateşleme bobinlerinin ayrıntısı

Bu bobinlerin şekli, açılı bir yapıya sahip oldukları için klasik görünür. Bu şekli, enjektörden gelen püskürtmeye göre en etkin şekilde çalışmak için bir açıyla takılan ateşleme bujilerine uyma ihtiyacından gelir. Benzinli direkt enjeksiyonlu motorlarda, kıvılcım ve püskürtme arasındaki konum ve açı, yanmanın kalitesi için çok önemlidir.

Her bobini söküp yeniden takmak kolaydır, yalnızca iki vidanın ve konektörün sökülmesi gerekir. Bahsi geçen Ford motor olması durumunda, bobinleri sökmek için özel aletlere veya prosedürlere gerek yoktur. Not: diğer motorlar/araba üreticileri için, bobinleri kolayca ve hasar vermeden sökmek için özel aletler kullanılması elzem olabilir.

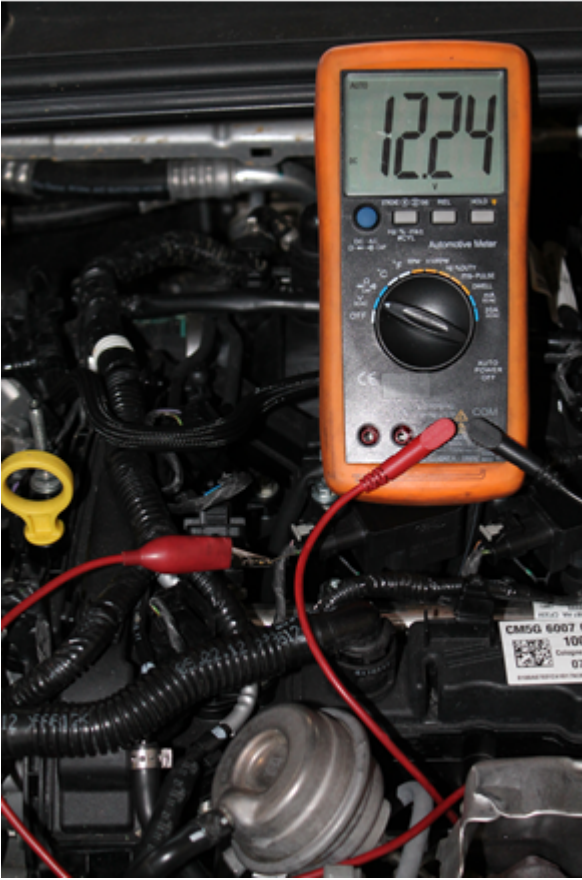
Bir multimetre ile pin 3 üzerinde yapılan, aşağıdaki değere eşit veya daha büyük olduğunun belirlendiği güç kaynağı analizidir (Akü voltajı).

Resim 5: 12.24V Ateşleme Bobini Güç Kaynağı

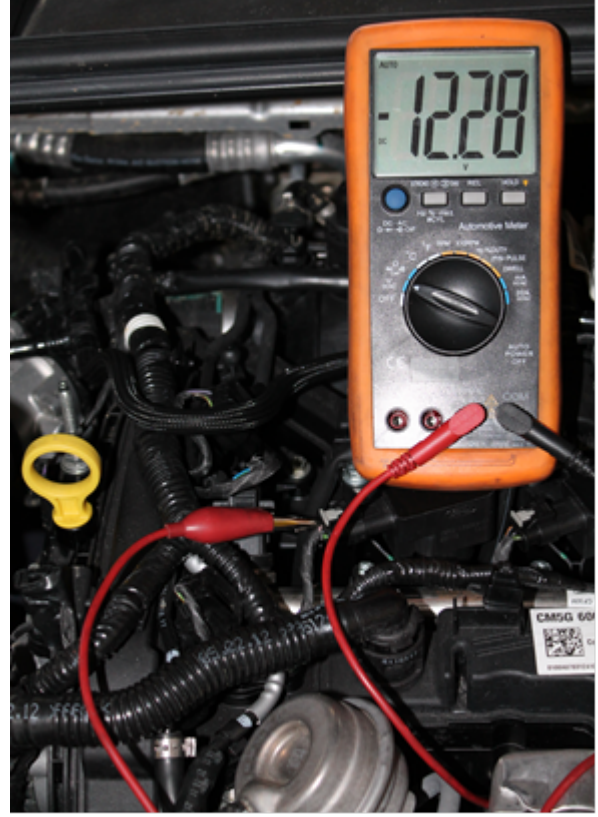
Birleşik şasi terminali, artı kutup referans alınarak ölçülmüştür. (şemaya bakın). Bu durumda ayrıca, (negatif) akü voltajı görüntülenmelidir.

Resim 6: -12.28V Ateşleme Bobini şasi referansı

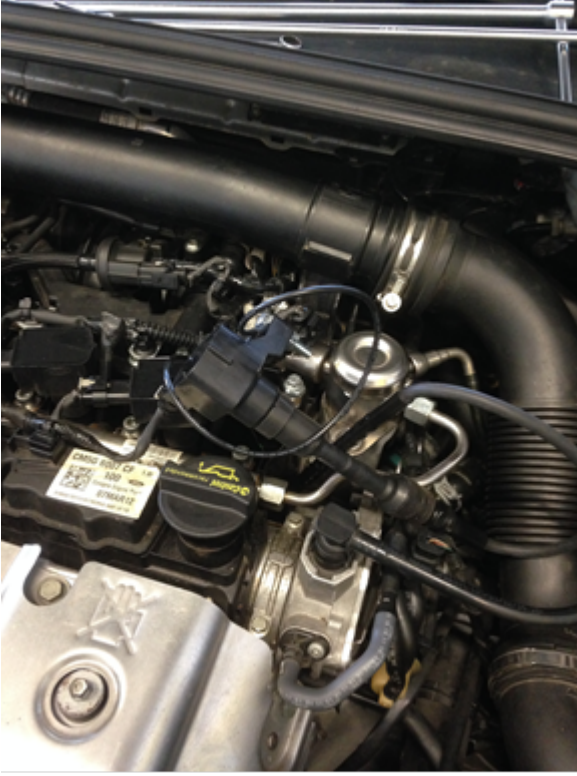
Bu ölçümü yapmak için, bobin ateşleme bujisi milinden çıkarıldı (birincil konektör bağlı kalır), ardından bobinle ateşleme bujisi arasında bir adaptör kablo takıldı. Test ekipmanının indüktif başlığı bu kabloya bağlandı.

Resim 9: Silindir 3 Bobinine Yüksek Voltaj Ölçüm Ekipmanının Bağlanması

Bu bobinin şasi bağlantısının bobin montaj vidaları ile sağlandığını bu nedenle ayrı bir şasi bağlantısı oluşturmaya gerek olmadığını aklınıza bulundurun.

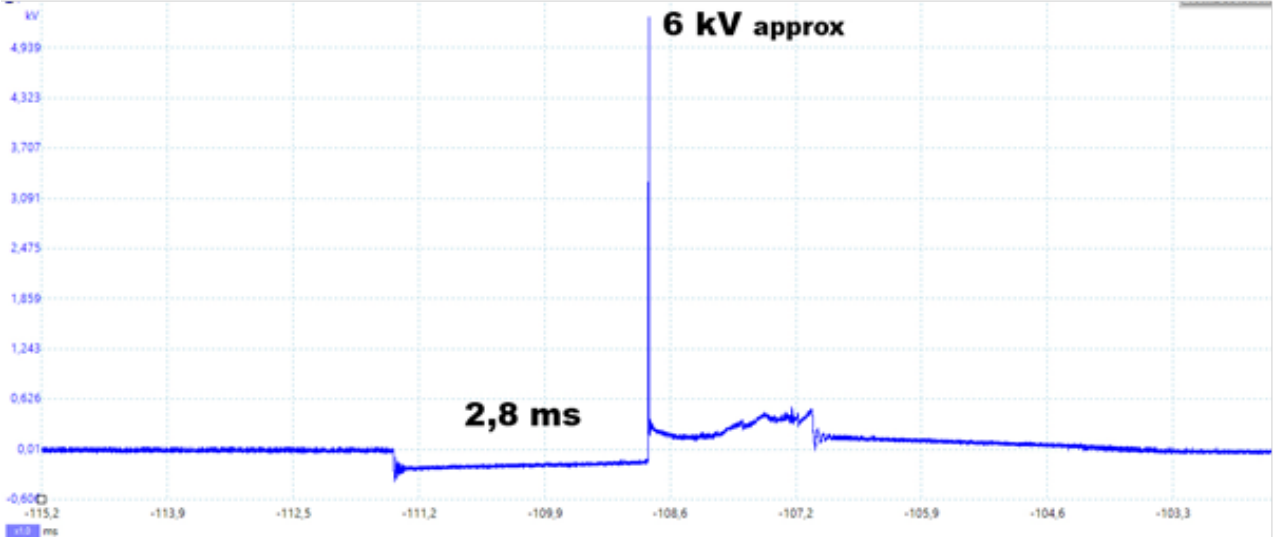
Resim 10: İkincil taraf üzerindeki voltaj performansı. Şarj süresinin primer taraftaki pals süresine denk geldiğini ve tepe voltajının yaklaşık 6 kV olduğunu unutmayın

İkincil taraftaki voltajın gerçekten mevcut olduğundan emin olmak için (bobinin çalışıyor olduğu anlamına gelir), kV ölçümlerinde kullanılan özel test ekipmanlarıyla yüksek voltaj da saptanabilir.
