PNT 2016-012-SP - Beschadiging bij montage

Beschadiging door onjuiste montage ZKBR7A-HTU

TECHNICAL INFORMATION

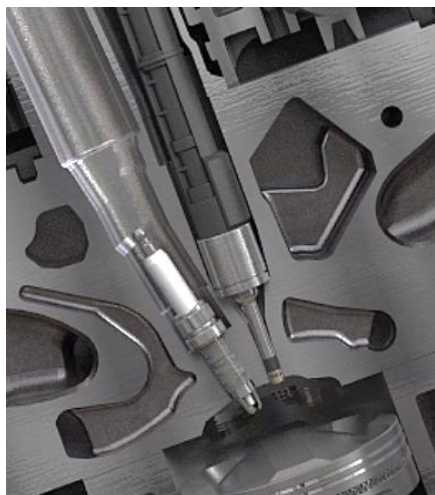
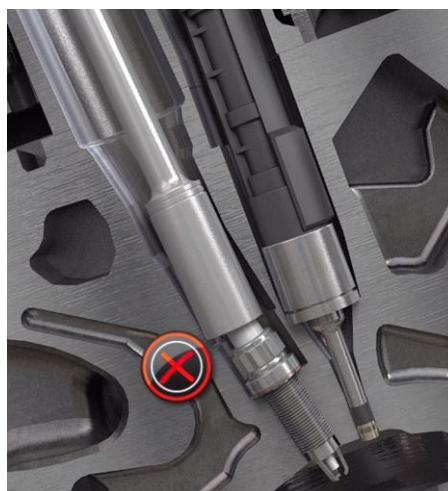
De desbetreffende bougies zijn alle gemonteerd in motoren van BMW met de code N43 en N53. Bij deze motoren is de bougie in de schacht gemonteerd onder een hoek van meer dan 5°. Daarom moeten de bougies worden verwijderd/geplaatst met een speciale scharnierende bougiesleutel. De standaard bougiesleutel kan niet worden gebruikt!

Om beschadigingen en overslaan te voorkomen, is het verplicht een speciale scharnierende bougiesleutel te gebruiken. Deze is verkrijgbaar bij fabrikanten van speciaalgereedschap. (Let op: Er is een twaalfkantversie nodig!)

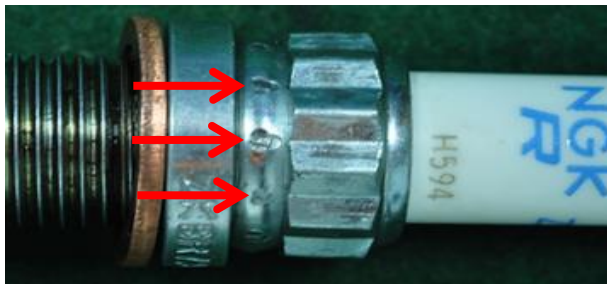
De montagepositie kan niet worden gezien door vanaf de bovenzijde in de schacht te kijken. Monteurs proberen daarom de normale bougiesleutel te gebruiken en deze met kracht op de bougie te plaatsen (door een hamer te gebruiken). Sporen op de beschadigde bougies bewijzen dit. Omdat de bougies onder een hoek geplaatst zijn wordt er een zijdelingse druk uitgeoefend op de isolator van de bougie, waardoor de scheuren ontstaan.

Sporen van een bougiesleutel die met een hamer op de bougie geslagen is

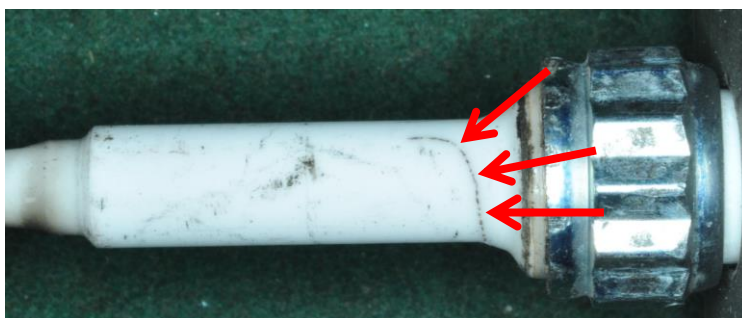
Na demontage van de bougies ontdekten we scheuren in het isolatorgedeelte. Door deze scheuren kan de vonk weglekken door de isolator, waardoor overslaan ontstaat. De scheuren in het isolatorgedeelte zijn veroorzaakt door mechanische belasting op de zijkant van de isolator. Visuele inspecties toonden verder aan dat de desbetreffende bougies sporen vertoonden die veroorzaakt zijn door het met kracht plaatsen van de bougiesleutel.

*(gedemonteerde bougie - schroefdraad verwijderd)
Scheur in isolator-gedeelte waardoor vonk weglekt*
