PNT-2016-007-SP-Beschädigung beim Einbau der Zündkerze ZKBR7A-HTU  
08.08.2016

## Beschädigung beim Einbau / ZKBR7A-HTU

### TECHNICAL INFORMATION

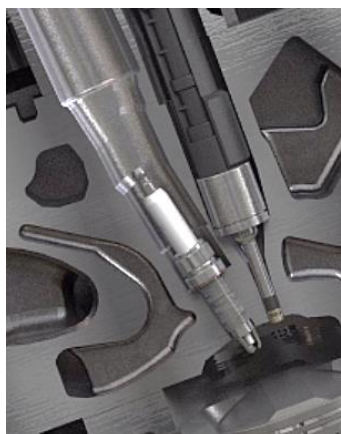
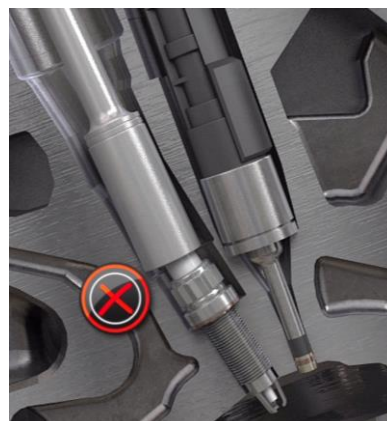
Die betroffenen Zündkerzen sind alle in BMW N43 und N53 Motoren verbaut gewesen. Bei diesen Motoren ist die Zündkerze im Schacht mit einem Winkel größer als 5° montiert. Aus diesem Grund muss beim Ein- oder Ausbau der Zündkerze ein spezieller Steckschlüssel mit Gelenk verwendet werden. Ein Standard Steckschlüssel darf nicht verwendet werden!

Um diese Beschädigungen und die daraus resultierenden Probleme und Fehlzündungen zu vermeiden ist es zwingend notwendig einen speziellen **Steckschlüssel (Doppel-Sechskant!) mit Gelenk zu verwenden.**

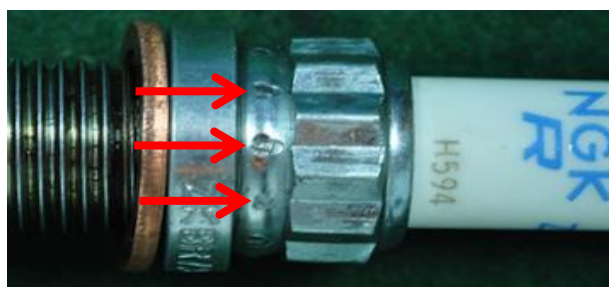
Die Sichtprüfungen der Zündkerzen zeigten auch mechanische Montagespuren / Beschädigungen am Sockel der Zündkerze. Als Ursache der Risse im Isolator können mechanische Krafteinwirkungen auf den Seitenflanken des Isolators verantwortlich gemacht werden.

Spuren am  
Sockel der  
Zündkerze

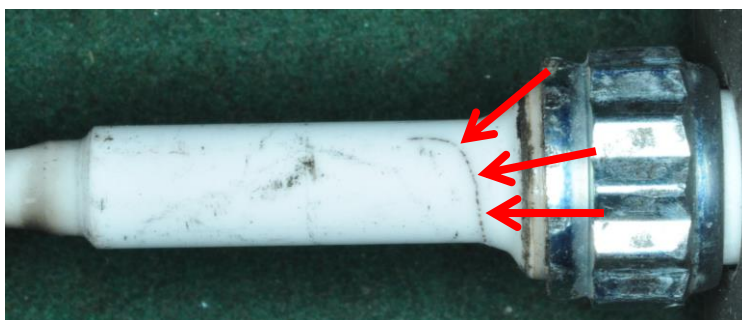
Nach intensiver Prüfung der beanstandeten Zündkerzen wurden von uns Brüche in der Keramik des Isolators festgestellt. Diese erlauben es dem Funken über den Isolator abzugleiten und Fehlzündungen zu verursachen.

(zerlegte Zündkerze  
– Gewinde entfernt)  
Bruch im Isolator
