PNT-2015-008- LS - Lambdasensor beschadigd door olie
29-10-2015

TECHNICAL INFORMATION

Lambdasensor beschadigd door olie

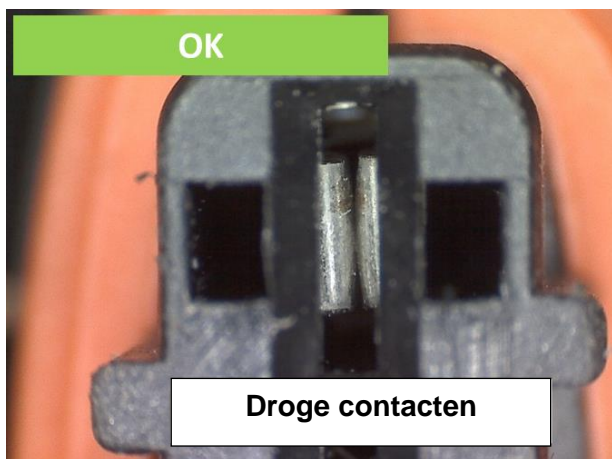
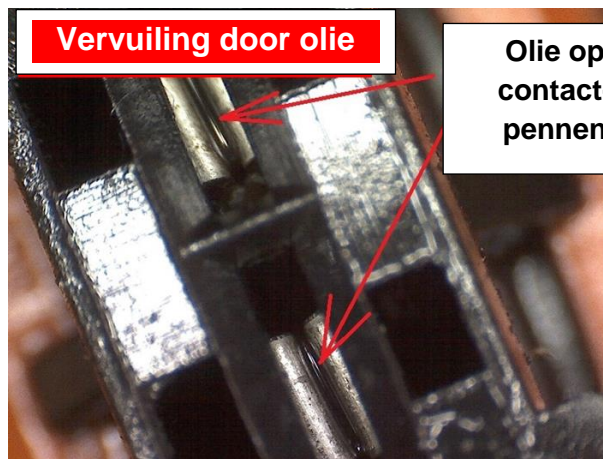
Dat kan door een zorgvuldige visuele inspectie van de binnenzijde van de sensorstekker. Zelfs als de stekker op het eerste gezicht geheel droog lijkt te zijn, brengt een zorgvuldige visuele controle (een vergrootglas kan helpen) vaak kleine oliesporen op de elektrische pennen aan het licht.

Een andere methode is het gebruik van absorberend papier: Raak hiermee de inwendige contacten aan.

Zelfs het kleinste oliespoor is een teken van vervuiling door olie.

Het alleen vervangen van de lambdasensor is niet genoeg. De **bron** van de olie lekkage moet worden opgespoord en de lekkage moet worden verholpen. Anders zal binnen korte tijd de olie worden aangezogen door de bedrading van de nieuwe sensor en zal deze ook defect raken.

We kennen de volgende bronnen van olie lekkage: Lekkende oliedruksensoren, lekkende nokkenasregelkleppen
